**ΤΕΧΝΙΚΗ ΕΚΘΕΣΗ**  
**ΠΡΑΓΜΑΤΟΓΝΩΜΟΣΥΝΗΣ**

## ΤΕΧΝΙΚΗ ΕΚΘΕΣΗ ΠΡΑΓΜΑΤΟΓΝΩΜΟΣΥΝΗΣ

Στη Λάρισα οι κάτωθι υπογράφωντες α) ΚΑΚΑΜΟΥΚΑΣ Στυλιανός του Νικολάου, Μηχανολόγος-Μηχανικός οχημάτων, Πραγματογνώμονας της Εισαγγελίας Πρωτοδικών Ν. Λάρισας και β) ο ΚΑΚΑΜΟΥΚΑΣ Νικόλαος του Δημητρίου, καθηγητής με βαθμό Α Π. Ε., Μηχανολόγος –Μηχανικός οχημάτων, Πραγματογνώμονας, ως εκ της ιδιότητος μας, κληθήκαμε από την οικογένεια της ΜΗΤΣΚΑ Ιφιγένειας του Σωτηρίου, κατοίκου Γιαννιτσών Ν. Πέλλας να ερευνήσουμε τις συνθήκες τέλεσης του πολύνεκρου τροχαίου δυστυχήματος που έλαβε χώρα την 28/02/2023 και περί ώρα 23:18, επί της σιδηροδρομικής χιλιομετρικής θέσης του 371,600 χιλιομέτρου της γραμμής Πειραιώς-Πλατέως. Το ατύχημα και τις συνθήκες αυτού κληθήκαμε να εξετάσουμε λόγω αφενός της επιστημονικής μας κατάρτισης και αφετέρου της ενασχόλησής μας με την έρευνα πολλών σοβαρών τροχαίων ατυχημάτων, όπως για παράδειγμα το πολύνεκρο τροχαίο των Τεμπών του Ν. Λάρισας την 13/04/2003 με τραγικό απολογισμό 23 νεκρούς και το πολύνεκρο τροχαίο στην γέφυρα του Αλιάκμονα με τραγικό απολογισμό 14 νεκρούς, στα οποία κληθήκαμε να εξάγουμε το συμπέρασμα για τις ακριβείς συνθήκες των ατυχημάτων, όντας διορισμένοι πρα

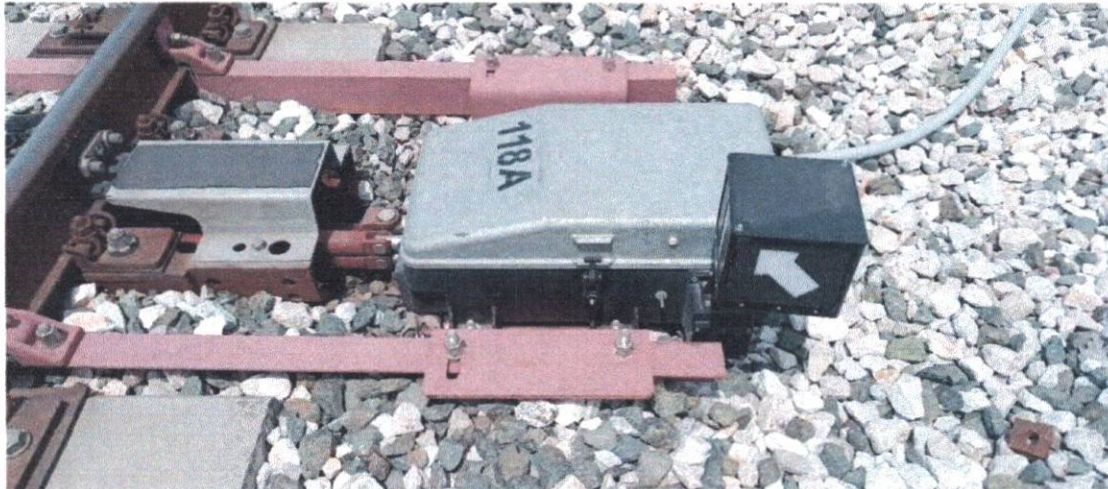
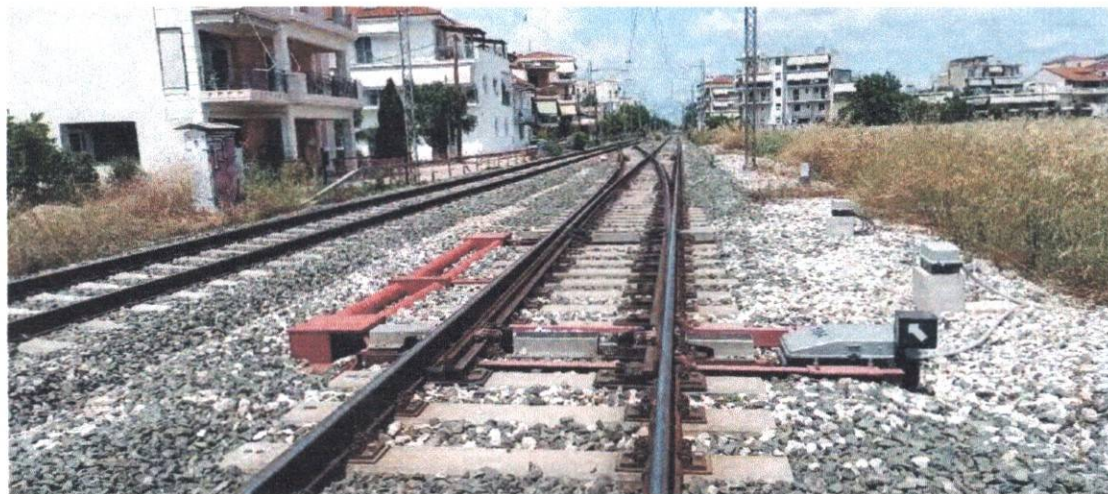
Σύμφωνα με τους πραγματογνώμονες κ. ΒΑΣΙΛΑΚΟ και ΜΠΑΤΖΟΠΟΥΛΟ, αλλά και από τον έλεγχο που πραγματοποιήσαμε στον τόπο του ατυχήματος το κλειδί με το νούμερο 118 λειτουργούσε κανονικά, χωρίς να υπάρχει κάποιο τεχνητό πρόβλημα επ' αυτού.

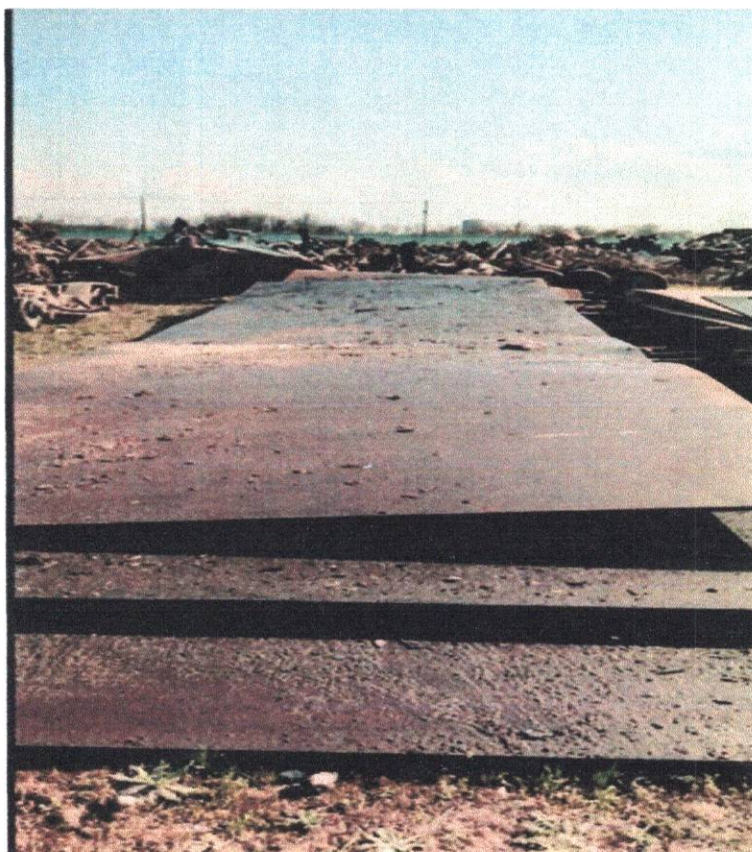
Εικόνα 24 Καμένα έλαια ψύξης ΜΣ επικαθισμένα στα μεταλλικά ελάσματα που μετέφερε η εμπορική αμαξοστοιχία

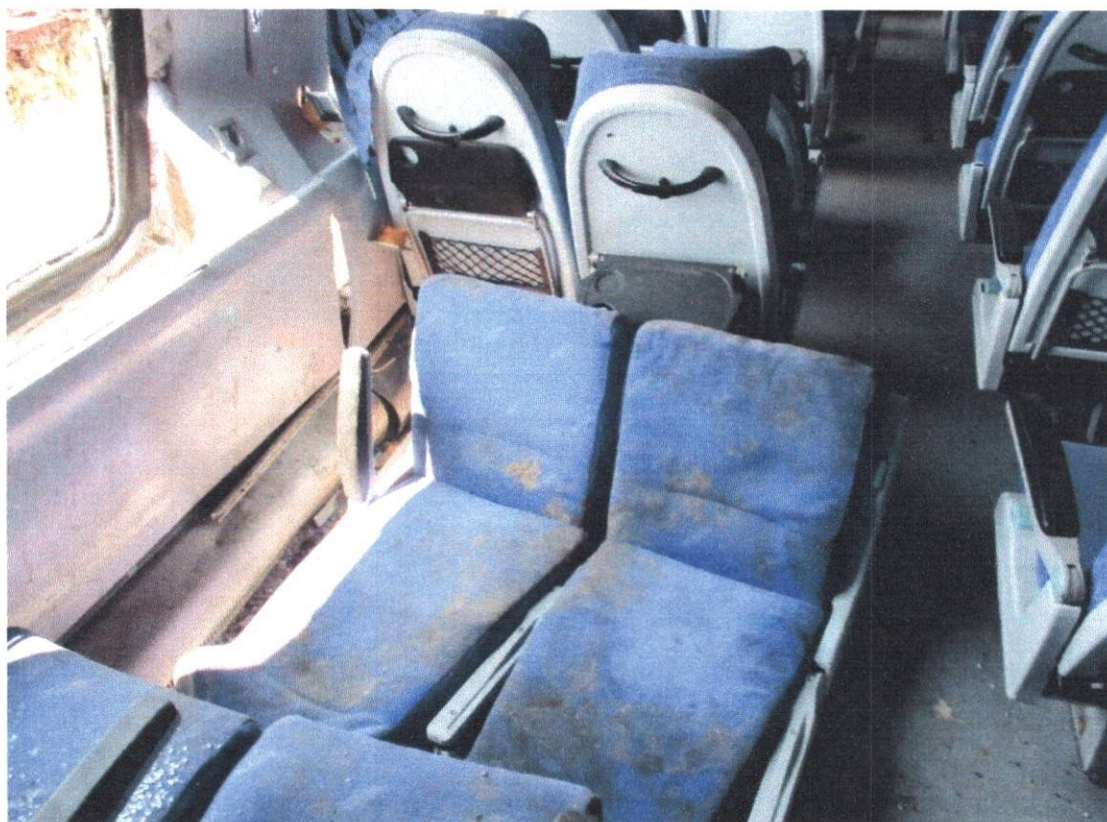
Ελέγχοντας επισταμένα και σχολαστικά το βαγόνι Νο 3 και συγκεκριμένα τα καθίσματα με το Νο ~~65~~<sup>64</sup> όπου καθόταν η θανούσα (Ιφιγένεια Μήτσκα) παρατηρήσαμε αρχικά όπως προκύπτει και από τις κάτωθι φωτογραφίες ότι ήταν τα μοναδικά καθίσματα που ήταν πρόσφατα ξηλωμένα από την θέση τους.

Το γεγονός της σύγκρουσης της εμπορικής με την επιβατική αμαξοστοιχία και τις υλικές ζημιές που υπέστη το βαγόνι Νο 3 δεν δικαιολογεί την αποκόλληση του καθίσματος όπου καθόταν η άτυχη θανούσα.

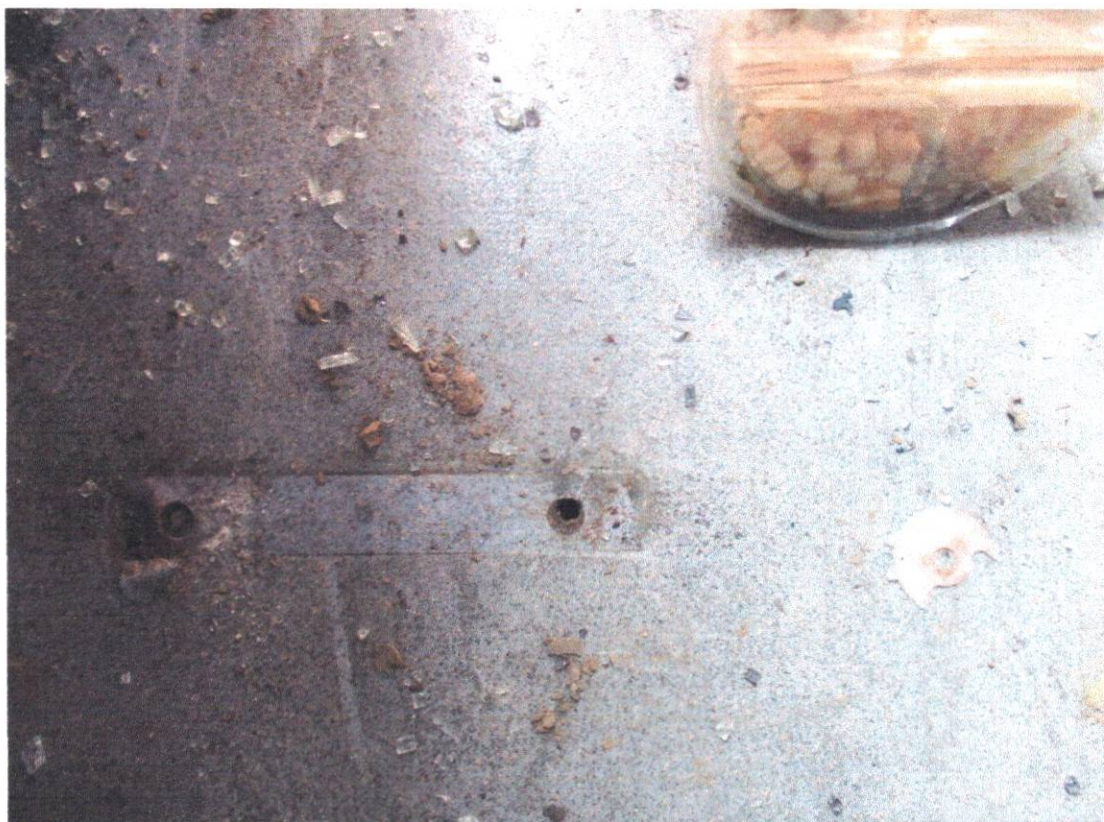
Ελέγχοντας τώρα την βάση του καθίσματος, παρατηρήσαμε ότι έλειπαν βίδες στερέωσης προγενέστερα του ατυχήματος, γεγονός που καθιστά σαφές ότι το συγκεκριμένο κάθισμα κατά τον προ του ατυχήματος δεν ήταν στερεό στη βάση του, με αποτέλεσμα κατά την σφοδρή σύγκρουση το κάθισμα να εκτιναχθεί και να μετατοπιστεί το σώμα της θανούσας από την θέση του. Επομένως λαμβάνοντας υπόψη το ανωτέρω δεδομένο καταλήγουμε στο ασφαλές συμπέρασμα ότι το συγκεκριμένο κάθισμα όπου καθόταν η θανούσα είχε ΕΛΛΕΙΠΗ ΣΥΝΤΗΡΗΣΗ, η οποία αποτέλεσε και την αιτία του θανάσιμου τραυματισμού της.

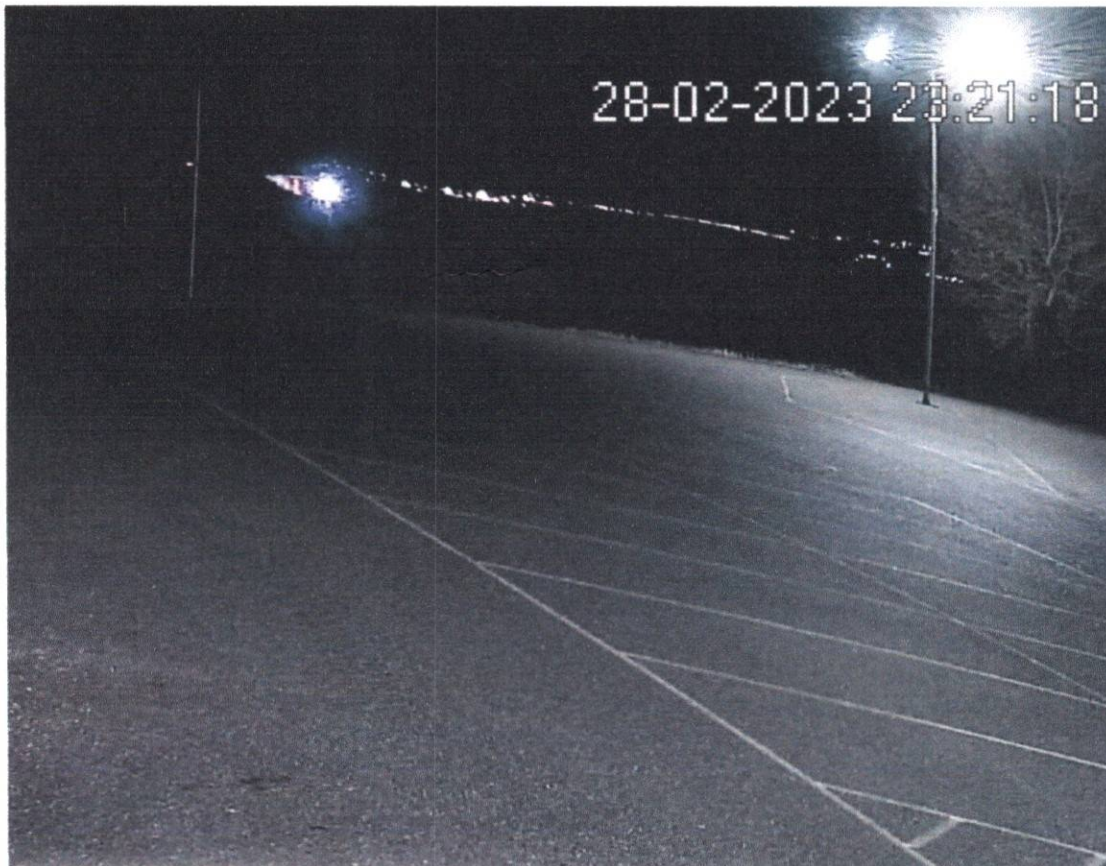
Από βίντεο που υπάρχουν εντός της ποινικής δικογραφίας στην οποία φαίνεται η πορεία των εμπλεκομένων αμαξοστοιχιών, προκύπτει ότι κατά την στιγμή της σύγκρουσης υπάρχει μία ηλεκτρική εκκένωση

η οποία προκλήθηκε εκτιμάται από την σύγκρουση της ηλεκτράμαξας της επιβατικής αμαξοστοιχίας με την κολόνα μέσης τάσης της γραμμής καθόδου, η οποία ακολουθείται από μία δεύτερη και μεγαλύτερη

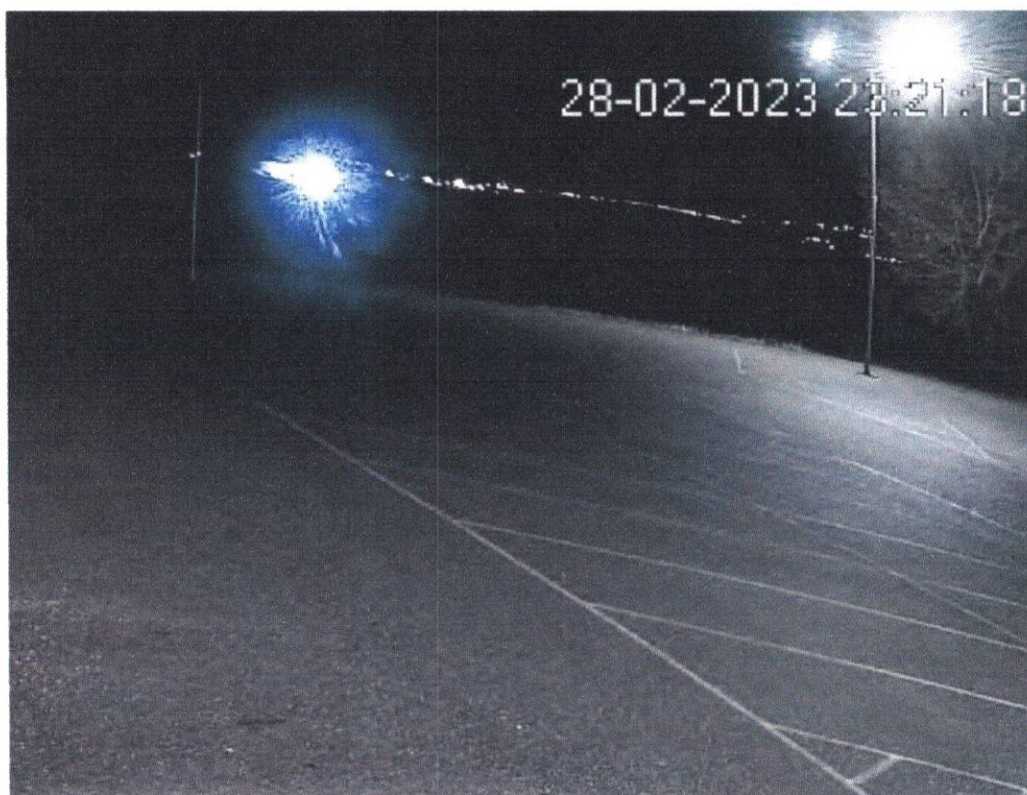
ηλεκτρική

εκκένωση

που προκλήθηκε εκτιμάται από την σύγκρουση της ηλεκτράμαξας της εμπορικής αμαξοστοιχίας με την κολόνα μέσης τάσης της γραμμής ανόδου. Στο γεγονός ότι δημιουργήθηκε εστία φωτιάς, η οποία στην συνέχεια άρχισε να εξαπλώνεται, οφείλεται κατά κύριο λόγο στο λάδι ή σπρέι λαδιού που είχαν οι μετασχηματιστές, ενώ η φωτιά στην συνέχεια ακολούθησε την πορεία των μετασχηματιστών των δύο ηλεκτράμαξων μέσω του ελαίου σιλικόνης που υπήρχε ήδη στον αέρα. Η ποσότητα του σπρέι ελαίου των τριών μετασχηματιστών, το οποίο βρισκόταν και σε μεγάλη ποσότητα εξαπλώθηκε και κάλυψε όλα τ' αντικείμενα σε μεγάλη έκταση γύρω από την σύγκρουση.

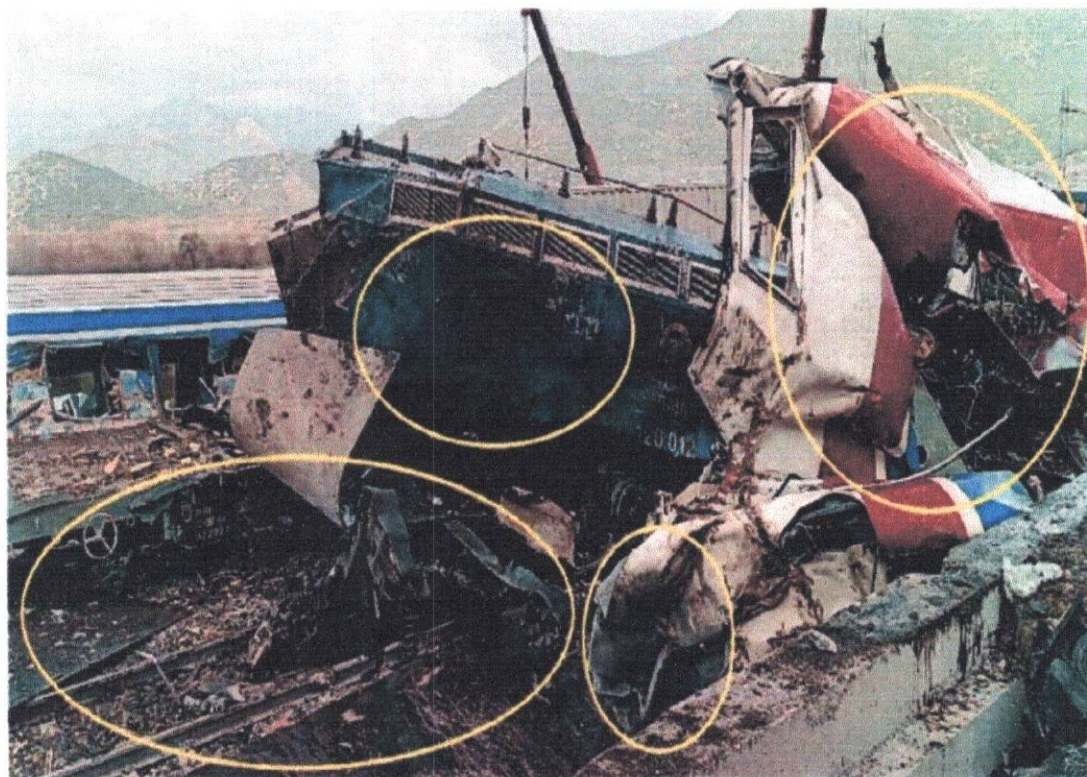
Εικόνα 11 Αποτυπώματα καύσεως από τα εκτοξευόμενα έλαια των ΜΣ των ηλεκτραμαξών της εμπορικής αμαξοστοιχίας επί των μεταλλικών των μερών αλλά και στον περιβάλλον χώρο. Παρατηρούμε ότι έχει επέλθει εκτόξευση με παράλληλη καύση από χαμηλά, δηλαδή από τον χώρο φυσικής θέσης των ΜΣ, πράγμα που σημαίνει πως ταυτόχρονα με την παραμόρφωση – διάρρηξη και διαφυγή του ελαίου ψύξεως στην ατμόσφαιρα επήλθε ταχεία ανάφλεξη και διατηρούμενη καύση.

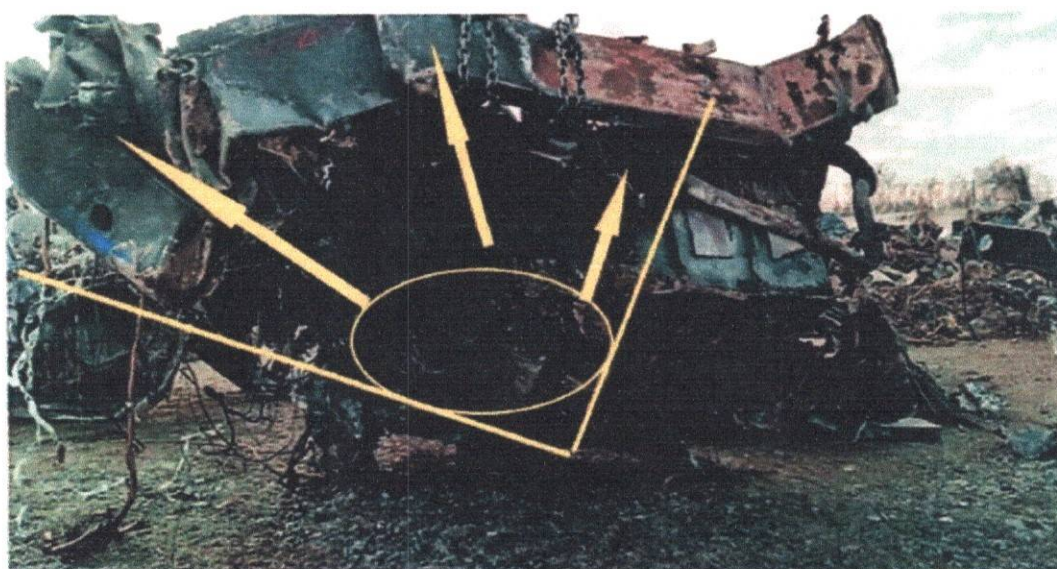
Εικόνα 14 Τμήμα της 120-023 ηλεκτράμαξας της επιβατικής αμαξοστοιχίας με ενσωματωμένο τον μετασχηματιστή. Παρατηρείται η διάρρηξη στο εμπρόσθιο τμήμα του **κατά την φορά της σύγκρουσης**. Εντός της γωνίας καύσης που σχηματίζουν οι κίτρινες διαγραμμίσεις, διακρίνεται το αποτύπωμα που άφησαν τα φλεγόμενα εκτοξευόμενα έλαια κατά την διαφυγή τους από το σημείο διαρρήξεως, καθώς και η κατεύθυνση που ακολούθησαν, δείχνοντας την πορεία της πυρκαγιάς κατά το αρχικό στάδιο διάρρηξης – διαφυγής – ανάφλεξης.

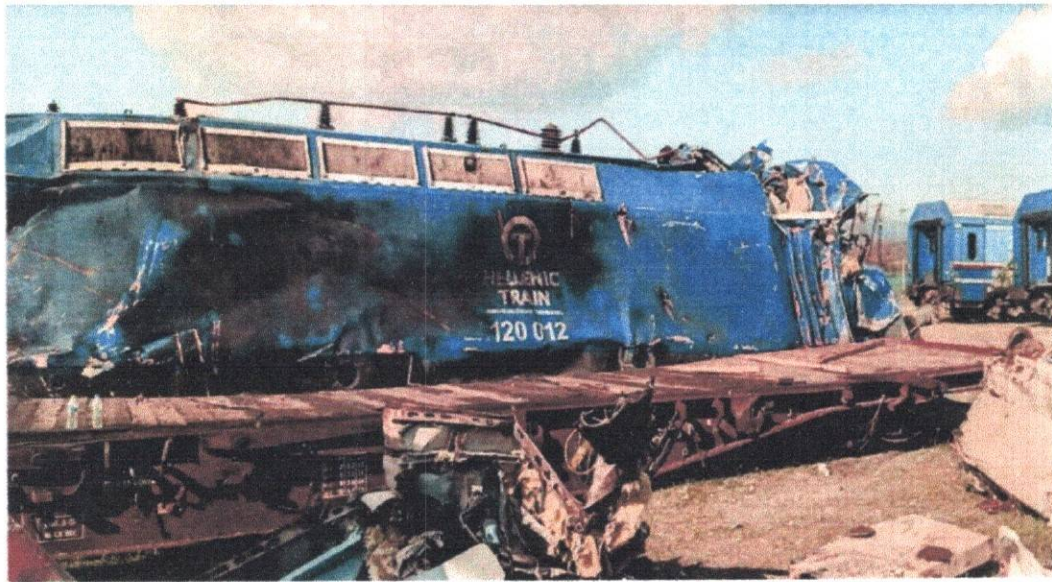
Η ηλεκτράμαξα της εμπορικής αμαξοστοιχίας που κατέληξε στον τοίχο του δρόμου είχε ως αποτέλεσμα η φωτιά του μετασχηματιστή αυτής να κάψει όλο το υπόλοιπο έλαιο.

Εικόνα 23 Η υπ. αριθμ 120-012 ηλεκτράμαξα της εμπορικής αμαξοστοιχίας. Διακρίνονται τα καμένα έλαια ψύξεως του ΜΣ.

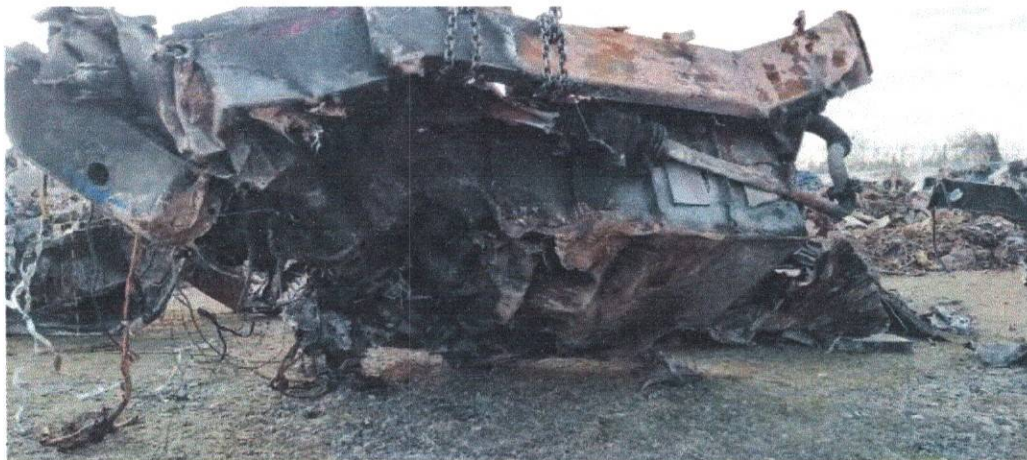
Φώτο 35. Μετασχηματιστής ηλεκτράμαξας 120-023, (επιβατική IC62)

Έπειτα η ηλεκτράμαξα της επιβατικής μαζί με τον φλεγόμενο μετασχηματιστή, ύστερα από πτώση στο πρανές, είχε ως αποτέλεσμα η φωτιά λόγω των υλικών κατασκευής τους όπως (υφασμάτινα καθίσματα), ξύλινη επένδυση στα πλαϊνά και στα πατώματα, αφρολέξ καθισμάτων, πολυεστερικές κουρτίνες κ.λ.π., να επεκταθεί.
