**ΤΕΧΝΙΚΗ ΕΚΘΕΣΗ**  
**ΠΡΑΓΜΑΤΟΓΝΩΜΟΣΥΝΗΣ**

## ΤΕΧΝΙΚΗ ΕΚΘΕΣΗ ΠΡΑΓΜΑΤΟΓΝΩΜΟΣΥΝΗΣ

Στη Λάρισα οι κάτωθι υπογράφωντες α) ΚΑΚΑΜΟΥΚΑΣ Στυλιανός του Νικολάου, Μηχανολόγος-Μηχανικός οχημάτων, Πραγματογνώμονας της Εισαγγελίας Πρωτοδικών Ν. Λάρισας και β) ο ΚΑΚΑΜΟΥΚΑΣ Νικόλαος του Δημητρίου, καθηγητής με βαθμό Α Π. Ε., Μηχανολόγος –Μηχανικός οχημάτων, Πραγματογνώμονας, ως εκ της ιδιότητος μας, κληθήκαμε από την οικογένεια της ΜΗΤΣΚΑ Ιφιγένειας του Σωτηρίου, κατοίκου Γιαννιτσών Ν. Πέλλας να ερευνήσουμε τις συνθήκες τέλεσης του πολύνεκρου τροχαίου δυστυχήματος που έλαβε χώρα την 28/02/2023 και περί ώρα 23:18, επί της σιδηροδρομικής χιλιομετρικής θέσης του 371,600 χιλιομέτρου της γραμμής Πειραιώς-Πλατέως. Το ατύχημα και τις συνθήκες αυτού κληθήκαμε να εξετάσουμε λόγω αφενός της επιστημονικής μας κατάρτισης και αφετέρου της ενασχόλησής μας με την έρευνα πολλών σοβαρών τροχαίων ατυχημάτων, όπως για παράδειγμα το πολύνεκρο τροχαίο των Τεμπών του Ν. Λάρισας την 13/04/2003 με τραγικό απολογισμό 23 νεκρούς και το πολύνεκρο τροχαίο στην γέφυρα του Αλιάκμονα με τραγικό απολογισμό 14 νεκρούς, στα οποία κληθήκαμε να εξάγουμε το συμπέρασμα για τις ακριβείς συνθήκες των ατυχημάτων, όντας διορισμένοι πρα

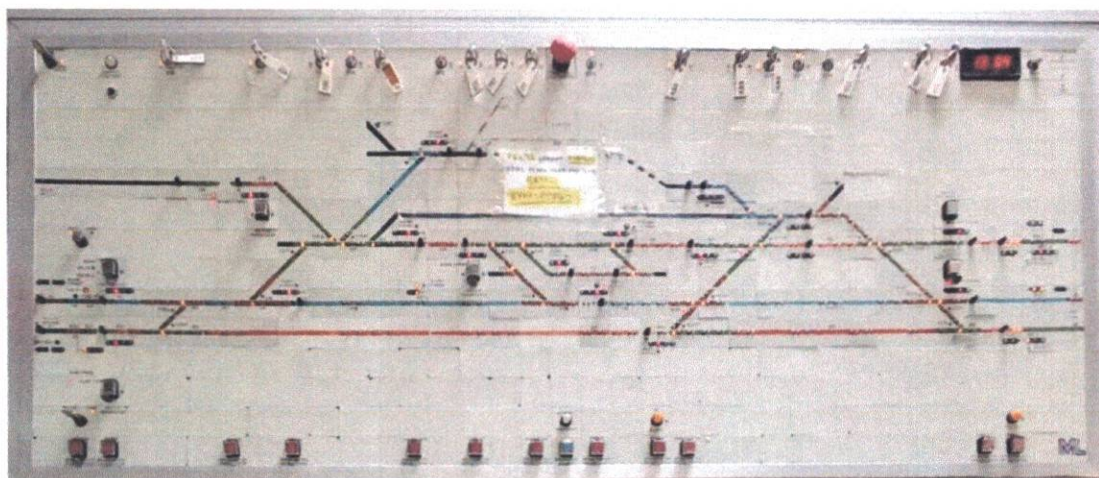
Β) Ο συγκεκριμένος τοπικός πίνακας χειρισμών του Σταθμαρχείου Λάρισας έχει την δυνατότητα ν' απεικονίσει εντός της εμβέλειας του την κατάσταση των κλειδιών γραμμής, δηλαδή την κύρια θέση ή την παρακαμπτήριο όπως επίσης και την κατάληψη των κυκλωμάτων γραμμής από το τρένο και κατ' επέκταση την κίνηση του συρμού στο πεδίο ελέγχου του πίνακα.

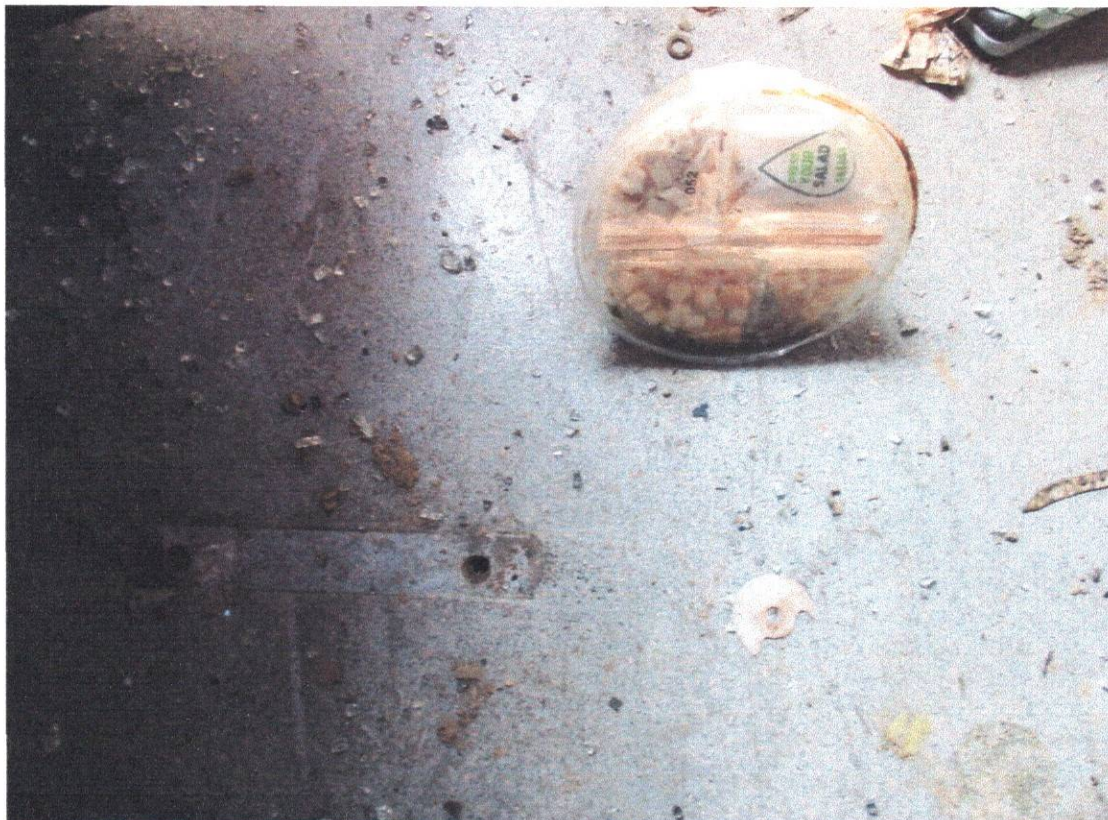
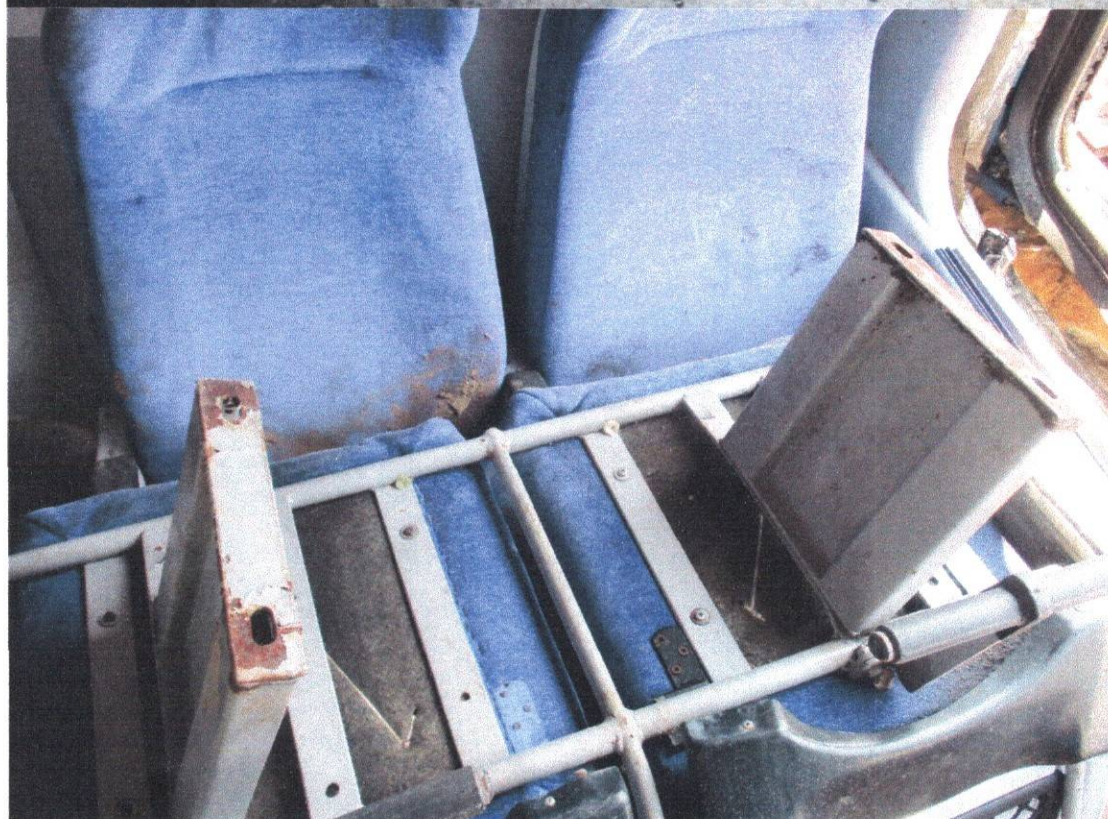
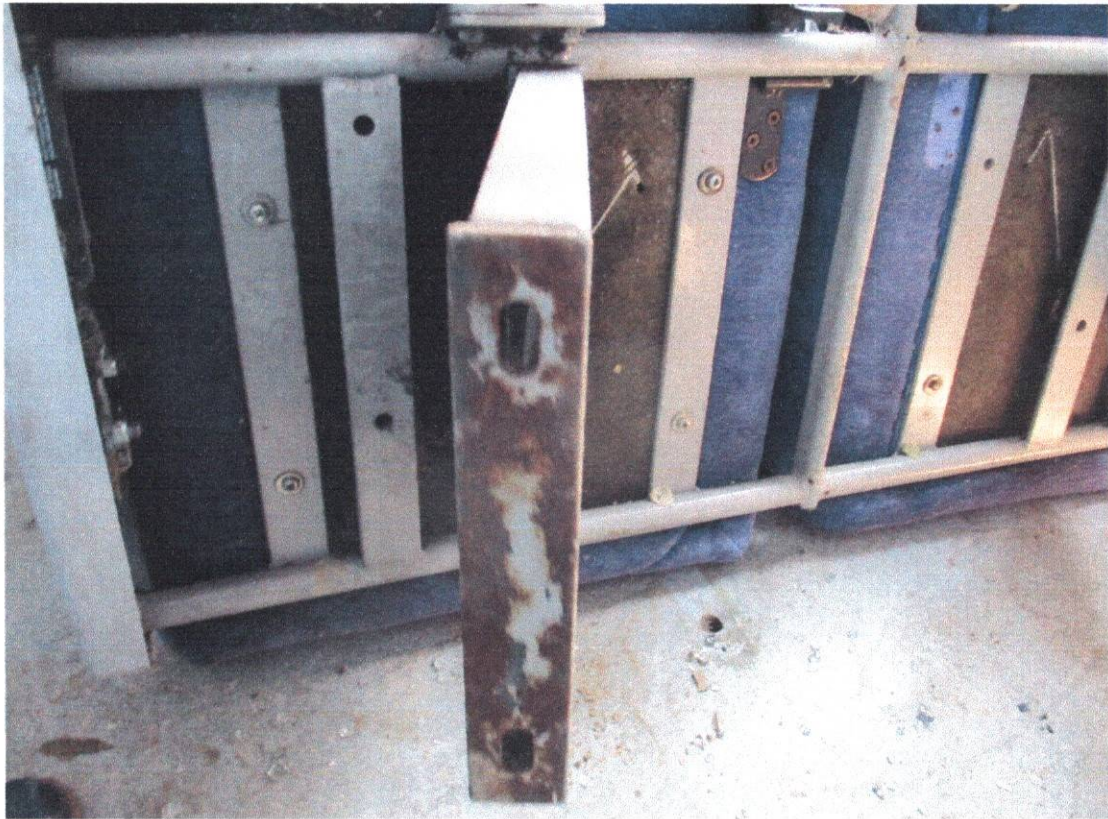
Το γεγονός της σύγκρουσης της εμπορικής με την επιβατική αμαξοστοιχία και τις υλικές ζημιές που υπέστη το βαγόνι Νο 3 δεν δικαιολογεί την αποκόλληση του καθίσματος όπου καθόταν η άτυχη θανούσα.

Ελέγχοντας τώρα την βάση του καθίσματος, παρατηρήσαμε ότι έλειπαν βίδες στερέωσης προγενέστερα του ατυχήματος, γεγονός που καθιστά σαφές ότι το συγκεκριμένο κάθισμα κατά τον προ του ατυχήματος δεν ήταν στερεό στη βάση του, με αποτέλεσμα κατά την σφοδρή σύγκρουση το κάθισμα να εκτιναχθεί και να μετατοπιστεί το σώμα της θανούσας από την θέση του. Επομένως λαμβάνοντας υπόψη το ανωτέρω δεδομένο καταλήγουμε στο ασφαλές συμπέρασμα ότι το συγκεκριμένο κάθισμα όπου καθόταν η θανούσα είχε ΕΛΛΕΙΠΗ ΣΥΝΤΗΡΗΣΗ, η οποία αποτέλεσε και την αιτία του θανάσιμου τραυματισμού της.

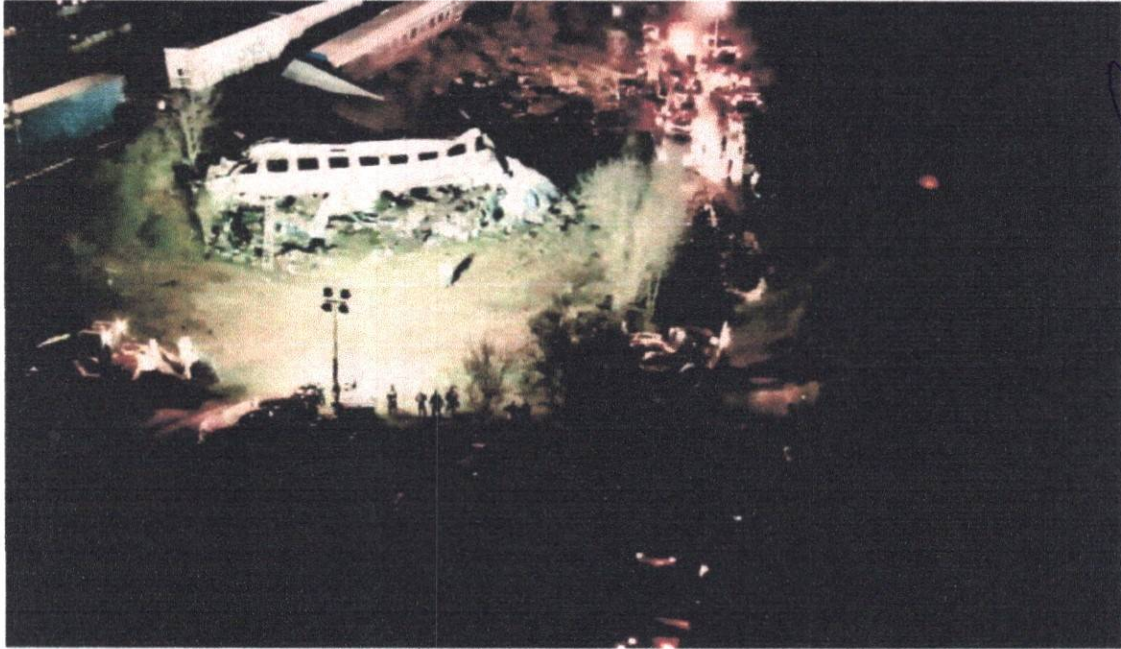
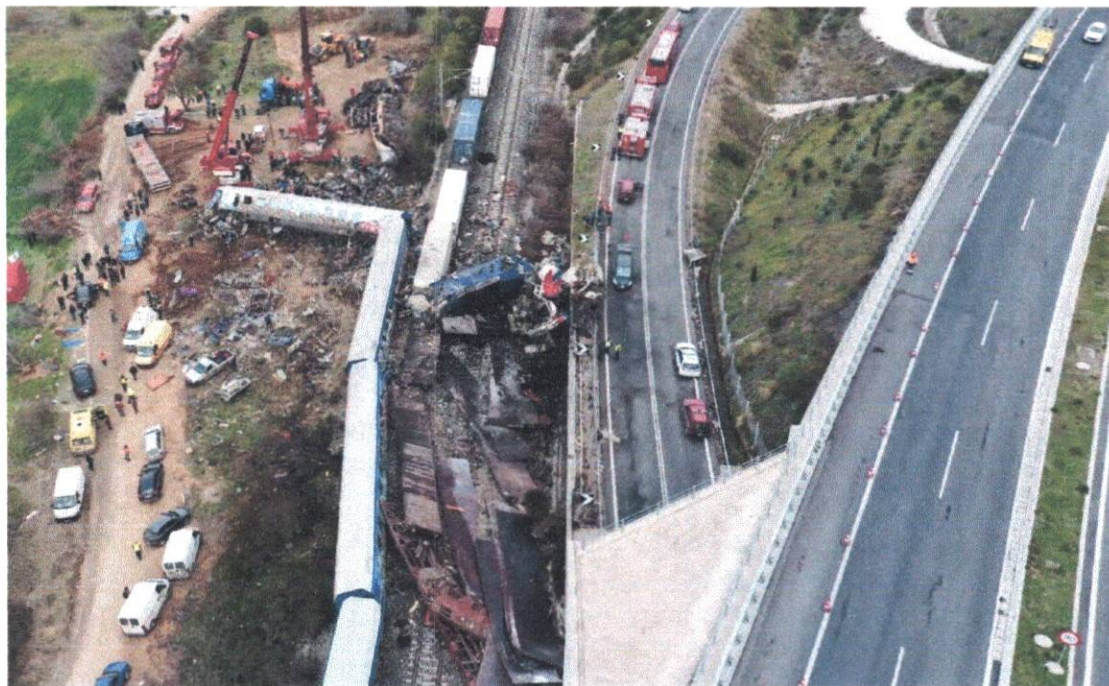
που ήταν το ανάχωμα της γραμμής. Η πρώτη και δεύτερη επιβατάμαξα βρέθηκε στην τελική της θέση διπλωμένη, καμένη ολοσχερώς από την φωτιά που αναπτύχθηκε. Η τρίτη επιβατάμαξα, όπου και ήταν επιβάτης η θανούσα ήταν ολόκληρη γερμένη στην δεξιά πλευρά της επάνω στα συντρίμια των δύο προηγούμενων, με μεγάλες στρεβλώσεις στις δύο άκρες της. Η τέταρτη επιβατάμαξα βρέθηκε ολόκληρη γερμένη στην δεξιά της πλευρά, πάνω στα συντρίμια των προηγούμενων και εν μέρει στο ανάχωμα, χωρίς μεγάλες στρεβλώσεις, φέροντας όμως σχεδόν σε όλο

το μήκος σχισμή μικρού βάθους από μεταλλικά ελάσματα. Οι υπόλοιπες επιβατάμαξες βρέθηκαν ολόκληρες και χωρίς στρεβλώσεις πάνω στις ράγες.

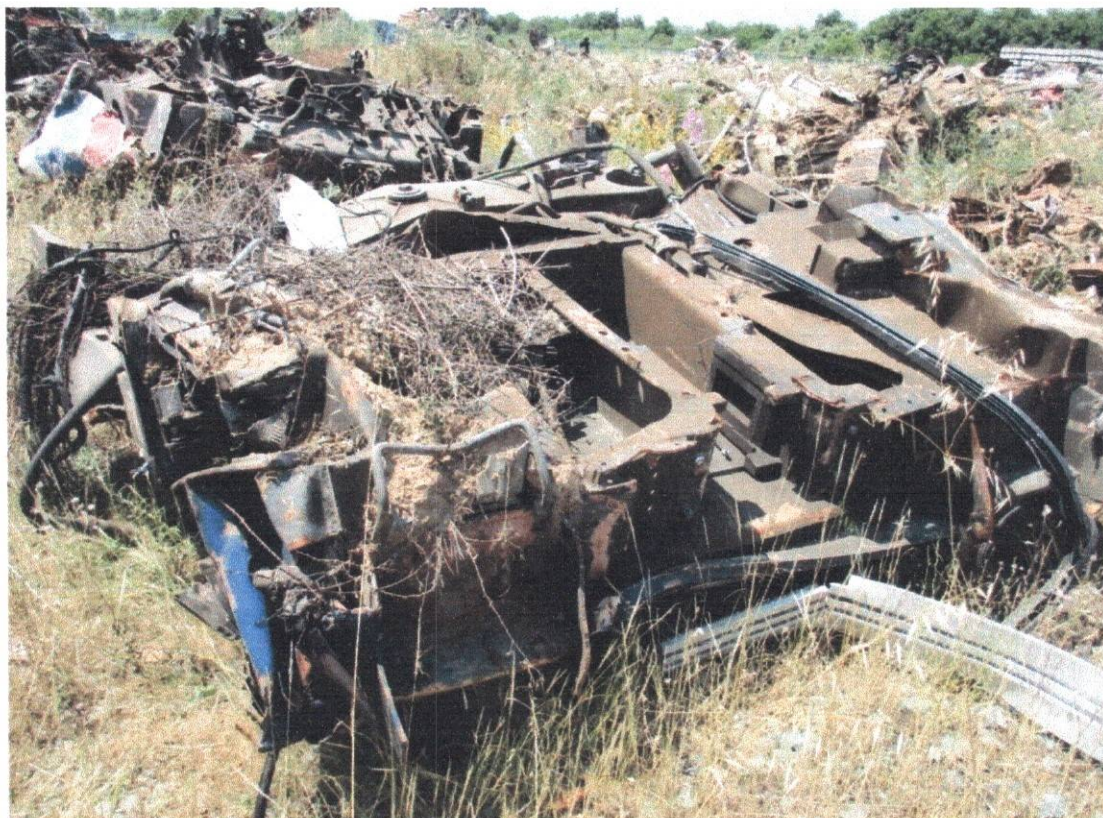
Εικόνα 14 Τμήμα της 120-023 ηλεκτράμαξας της επιβατικής αμαξοστοιχίας με ενσωματωμένο τον μετασχηματιστή. Παρατηρείται η διάρρηξη στο εμπρόσθιο τμήμα του **κατά την φορά της σύγκρουσης**. Εντός της γωνίας καύσης που σχηματίζουν οι κίτρινες διαγραμμίσεις, διακρίνεται το αποτύπωμα που άφησαν τα φλεγόμενα εκτοξευόμενα έλαια κατά την διαφυγή τους από το σημείο διαρρήξεως, καθώς και η κατεύθυνση που ακολούθησαν, δείχνοντας την πορεία της πυρκαγιάς κατά το αρχικό στάδιο διάρρηξης – διαφυγής – ανάφλεξης.
